UNIVERSIDADE FEDERAL DE SERGIPE – UFS
CENTRO DE CIÊNCIAS EXATAS E TECNOLOGIA
DEPARTAMENTO DE ENGENHARIA AMBIENTAL

**ANÁLISE DA VULNERABILIDADE AOS PROCESSOS
EROSIVOS: ESTUDO DE CASO EM ITAPORANGA D’AJUDA
(SE)**

SÃO CRISTÓVÃO, 2019

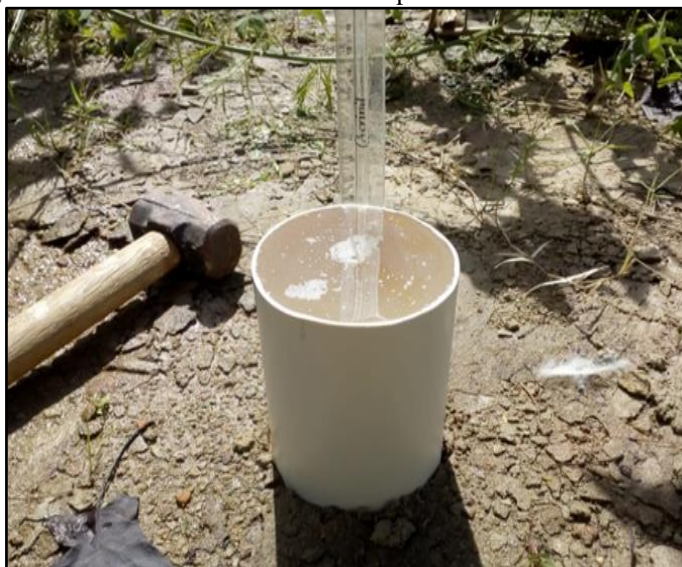
Figura 2 – Infiltrômetro sendo utilizado para aferir a taxa de infiltração

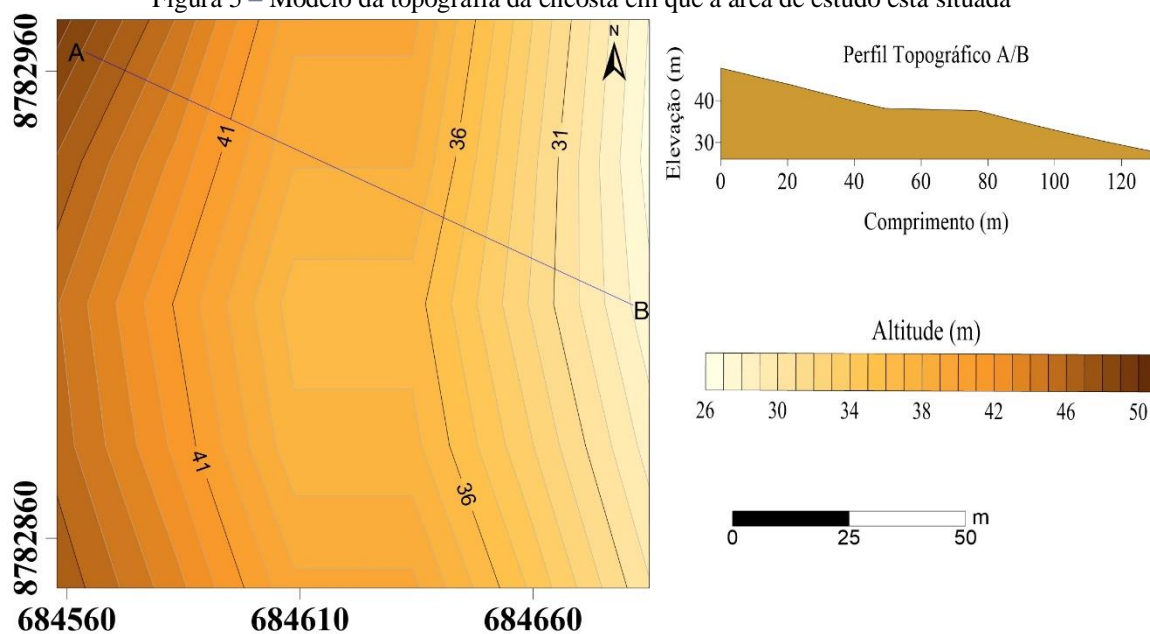
Figura 5 – Modelo da topografia da encosta em que a área de estudo está situada

Pode-se observar nos modelos das figuras 5 e 6, realizados no *software* Surfer, que o declive da encosta é no sentido de leste a oeste, com variações de cotas altimétricas de mínimo 26 m e máximo 50 m com relação ao nível do mar. O perfil topográfico da encosta representa o seu comprimento e a sua declividade. Estas características intrínsecas são importantes para avaliar a ocorrência e a magnitude dos processos de erosão pelo escoamento da água superficial das chuvas. Esses são intensificados pelo desmatamento, construção da BR-101 e urbanização.

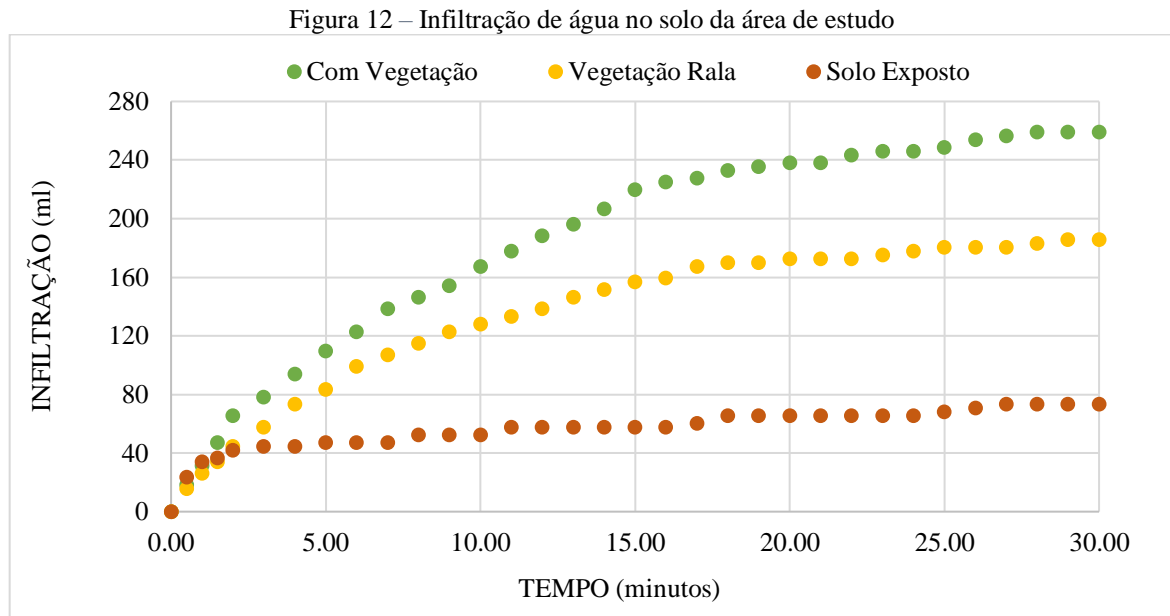
para os pontos da área com vegetação densa nos Anexos A, B e C. Esses dados são representados na Figura 12 pelo gráfico da taxa de infiltração de água nas respectivas áreas supracitadas.

As taxas médias de infiltração calculadas foram de 2,46 ml/min, 6,17 ml/min e 9,16 ml/min nas áreas com solo exposto, vegetação rala e vegetação densa, respectivamente. Os resultados obtidos para a taxa de infiltração condizem com a presença ou não de vegetação, uma vez que esta permite uma melhor infiltração de água no solo, minimizando a erosão pelo arraste de água superficial, em oposição ao solo exposto. Portanto, a revegetação da encosta, preferencialmente com espécies nativas, apresentaria bons resultados para a contenção dos processos erosivos.

Outras alternativas para contenção dos processos erosivos na área de estudo seriam as medidas para mitigação de acidentes em encostas abordadas pelos autores Polivanov e Barroso (2011) como: (i) retaludamento, que consiste em reduzir o ângulo global do talude através de cortes ou aterros, controlando assim a drenagem e reduzindo a infiltração e (ii) obras de contenção, como o muro de arrimo, que oferece maior resistência à ruptura na encosta.
